Maßnahmen-Nr. MET010

Kommune Mettingen

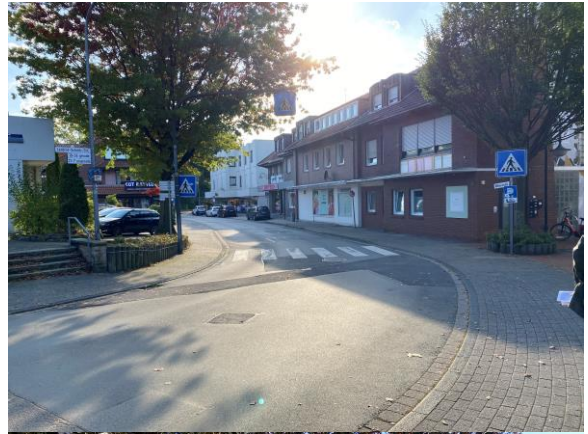
Der Verkehrsberuhigte Bereich "Landrat-Schultz-Straße" ist durch unterschiedliche Farben und Materialien gestaltet und suggeriert einen Bereich für den Fuß- und den Kfz-Verkehr. Im Verkehrsberuhigten Bereichen darf nur geparkt werden, wo dies ausdrücklich erlaubt und dementsprechend markiert ist. Hier wird jedoch auch außerhalb der Markierungen geparkt. Der Fußgängerüberweg ist in der Kurvenlage nicht gut einsehbar.

Die Parksituation ist zu verdeutlichen und bei Nicht-Einhaltung zu ahnden. Ggf können Piktogramme auf der Fahrbahn die gemeinsame Nutzung verdeutlichen.

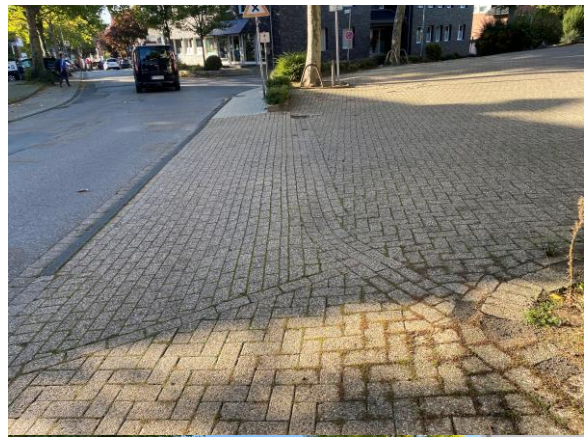
Der Bordstein ist in einigen Abschnitten der Straße sehr geneigt. Besonders im Bereich der Zufahrt zu Haus-Nr. 15.

Durch die Neigung wird die Mobilität bspw. im Rollstuhl oder mit einem Rollator erschwert, da sich diese in Richtung Fahrbahn bewegen. Bei Zufahrten ist in Zukunft darauf zu achten, dass der Gehweg weiterhin auf gleichem Niveau geführt wird und der Bordstein eine Anrampung enthält.

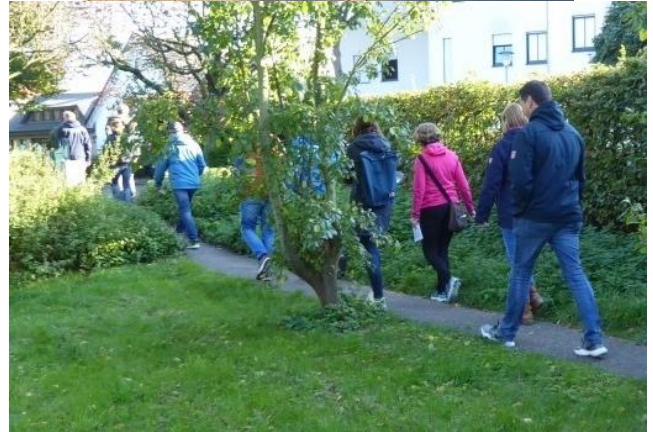
Der Gehweg des Muckhorster Weges endet ca. 50 Meter vor der Einmündung zur Ibbenbürener Straße und mündet in einen unbefestigten Trampelpfad mit ungenügendem Grünschnitt. Nach ca. 20 Metern beginnt wieder ein befestigter Gehweg.

Für eine ausreichende Beleuchtung und Förderung der subjektiven Sicherheit sollte der Gehweg direkt an der Fahrbahn anliegend fortgeführt werden. Der unbefestigte Weg ist zurückzubauen und ggfs. zur Kompensation mit Hecken zu bepflanzen.

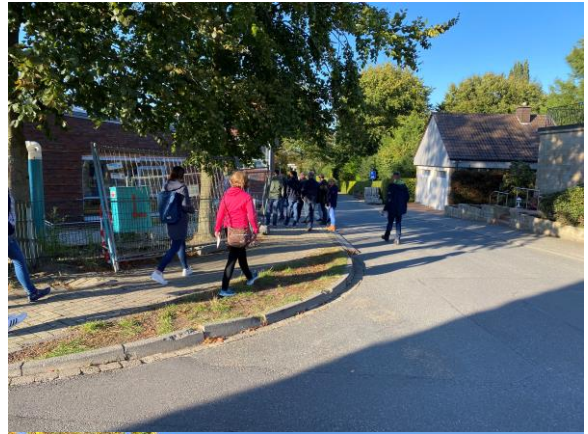
An der Paul-Gerhardt-Schule herrscht starker Elterntaxi-Verkehr. Kinder, die mit dem Fahrrad, Roller oder zu Fuß zur Schule kommen, werden massiv durch haltende, parkende und rangierende Kfz gefährdet.

Das bereits laufende schulische Mobilitätsmanagement der Paul-Gerhardt-Schule sollte erweitert und fortgeführt und die Kommunikation zu den Eltern intensiviert werden. Um den Elterntaxi-Verkehr im direkten Schulumfeld zu unterbinden, sollten Elternhaltestellen definiert werden, an denen Eltern ihre Kinder heraus lassen können, ohne andere Kinder zu gefährden. Die Wegeverbindungen zur Schule sollten zudem sichtbar gemacht werden.

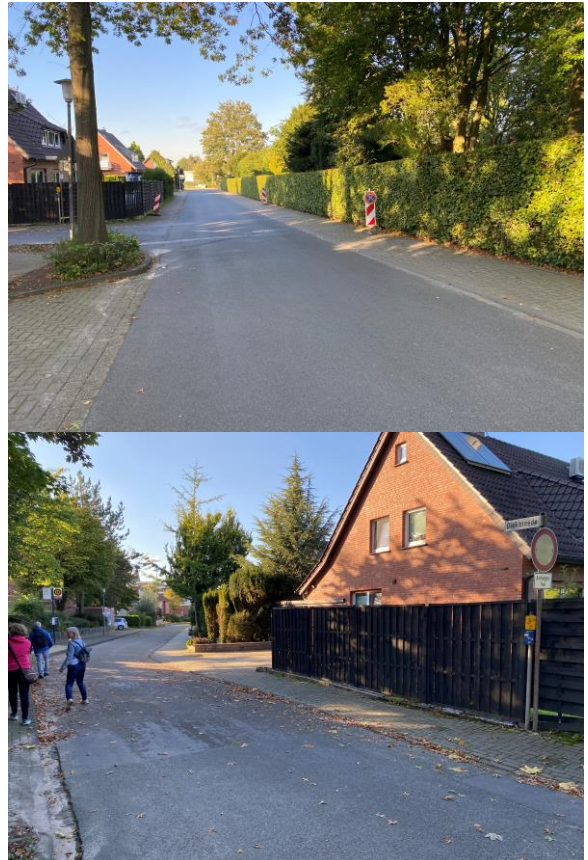
Die Straße Westeresch wird besonders zu Schulanfangs- und -endzeiten von Hol- und Bringverkehr dominiert. Für Kinder, die von der Bushaltestelle an der Westerkappeler Straße kommen, ist dies der Schulweg. Auf der Straße Diekbrede ist bereits "Anlieger frei" sowie frei für Schulbusse angeordnet, was von den Teilnehmenden und Anwohnenden gut akzeptiert wird.

Es sollte geprüft werden, ob die Straße Westeresch eine Schulstraße werden kann: die Zufahrt in die Straße Westeresch würde somit zu Schulanfangs- und -endzeiten für den Kraftverkehr unterbunden werden. Der Schulbus sollte weiterhin Zufahrt zur Schule haben.

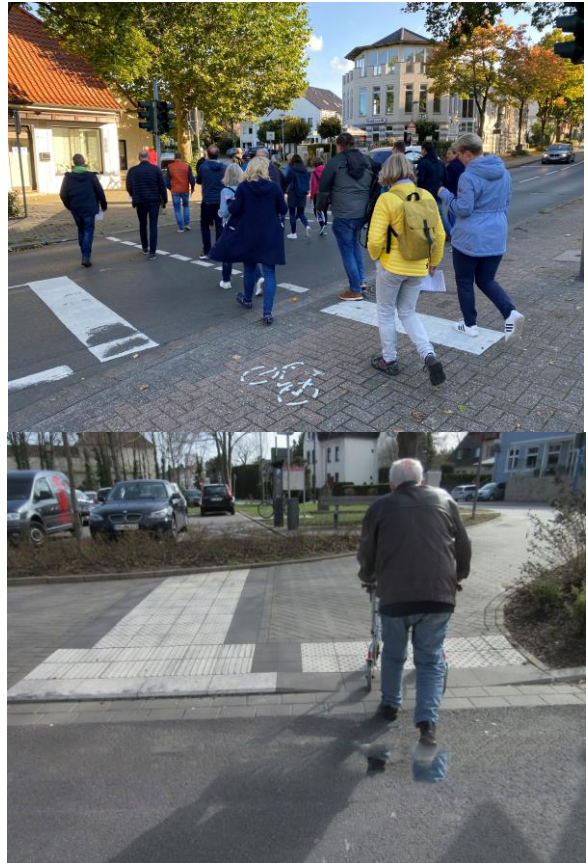
Die Querung für den Fußverkehr an der LSA ist bereits abgesenkt nullabgesenkt. Die Schaltung ist fußverkehrsfriendly. Der Radweg ist jedoch nicht ausreichend vom Gehweg unterscheidbar, was zu Konflikten führt.

Taktile Leitelemente am Übergang sollten ergänzt werden. Außerdem sollte die Begrenzung zwischen Radweg und Gehweg kontrastreicher markiert werden. Es sollte ein Doppelbord am Übergang eingerichtet werden (Siehe Foto 2).

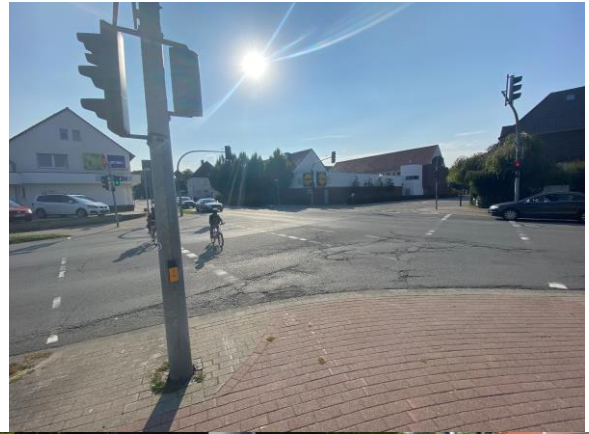
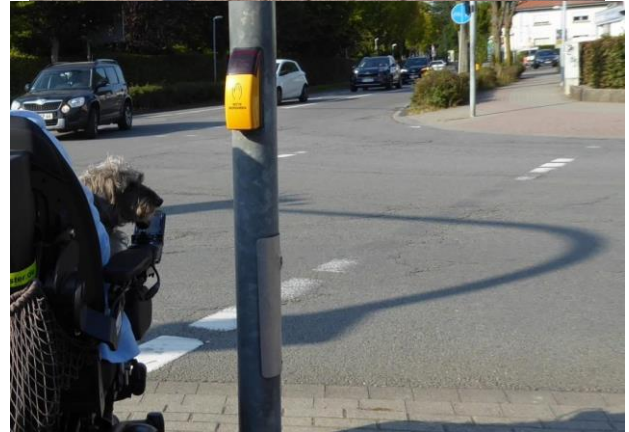
Die LSA ist nicht fußgängerfreundlich geschaltet ("Bettelampel"). Beteiligte berichten, dass man als zu Fuß Gehende das Grün gesondert anfordern muss und die LSA nicht automatisch Fußverkehr berücksichtigt.

Die Schaltung der LSA sollte überprüft und der Fußverkehr besser berücksichtigt werden.

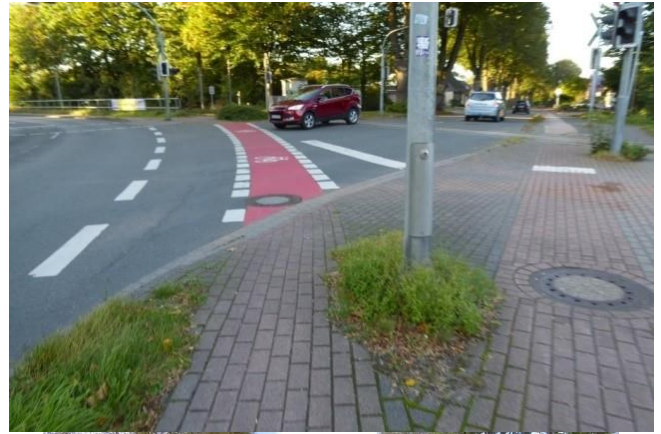
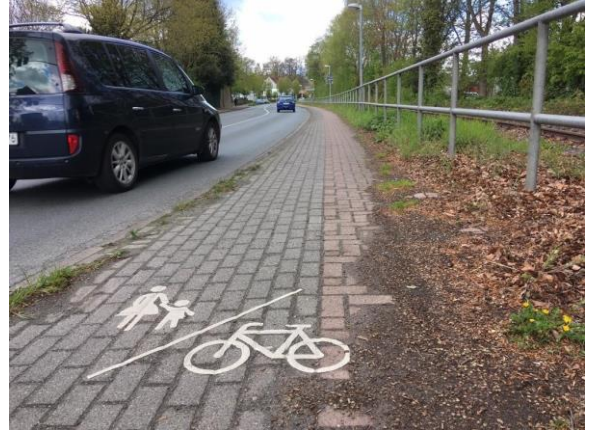
Der Radweg auf der Nebenanlage ist schwer vom Gehweg zu unterscheiden und nur etwa 1 m breit. Durch das Gefälle fahren Radfahrende hier zudem schneller, was zu Konflikten mit dem Fußverkehr führt, dem eine Fläche von ca. 1,50 m zusteht. Im weiteren Verlauf der Bahnhofstraße ab dem Knotenpunkt Nierenburger Str. teilen sich Radfahrende und Fußgänger den schmalen Gehweg. Dieser Weg ist nicht benutzungspflichtig für Radfahrende (VZ 237 fehlt).

Die Breite des Radweges entspricht nicht dem Stand der Technik. Zusammen mit dem Gehweg sind die Nebenanlagen etwa 2,50 m breit im weiteren Verlauf an den Bahnlinien noch schmaler. Die Fahrbahn ist ebenfalls nur 6,5 m breit. Somit besteht wenig Spielraum für die Markierung einer Radverkehrsinfrastruktur. Kurzfristig sollte geprüft werden, ob der Radverkehr auf der Fahrbahn geführt werden kann. Hierzu sollte geprüft werden, ob die Geschwindigkeit auf der Bahnhofstraße gesenkt werden kann, sodass das Sicherheitsgefühl von Radfahrenden auf der Fahrbahn gesteigert wird. Mithilfe von Piktogrammen auf der Fahrbahn könnte klargestellt werden, dass Radfahrende auch hier fahren dürfen. Die Nebenanlage sollte in einen Gehweg mit dem VZ "Rad frei" (VZ 239 + VZ 1022-10). Dies vermeidet Konflikte zwischen Rad und Kfz-Verkehr. Unsichere oder langsam fahrende Radfahrende könnten weiterhin den Gehweg nutzen, müssten sich aber gegenüber dem Fußverkehr unterordnen. Langfristig ist eine Straßenraumumgestaltung zu prüfen. Insbesondere im Hinblick auf den Ost-Zugang zum künftigen Bahnhofhaltepunkt der Knoten (möglichst mit zusätzlicher Querung der Bahnhofstraße).

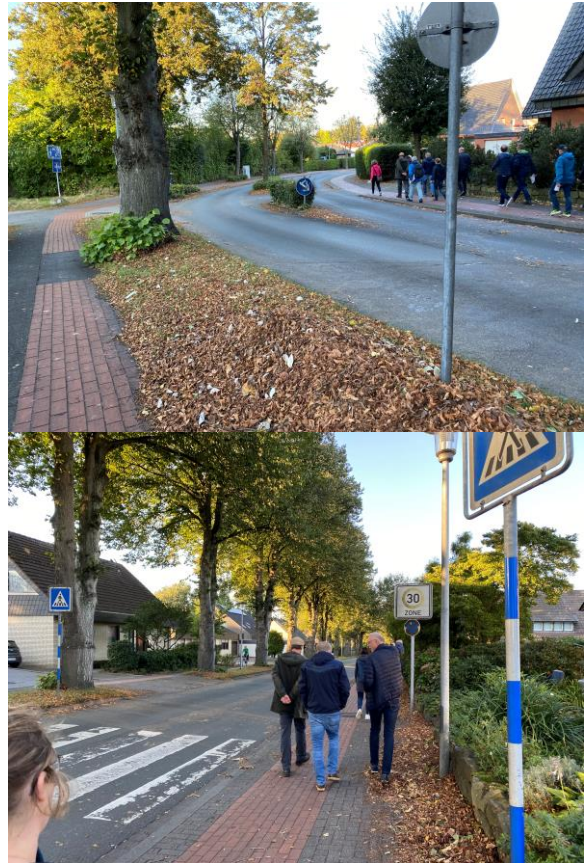
Die Nebenanlagen bestehen aus einem getrennten Geh- und Radweg. Beide sind stark unterdimensioniert und haben Schäden in der Oberfläche. Zudem ist die Straße stark durch Schüler*innen der Josefschule frequentiert. Der nördliche Abschnitt der Nierenburger Straße im Bereich der Josefschule ist Teil des Fahrradnetzes NRW.

Es sollte geprüft werden, ob die gesamte Nebenanlage saniert werden kann. Im Zuge dessen sollte der Radweg zurückgebaut werden und die Anordnung Gehweg mit dem Verkehrszeichen "Rad frei" stattfinden (VZ 239 + VZ 1022-10). Je nach längerfristig zu erwartendem Busverkehr sollte auch die Einrichtung einer Fahrradstraße, begleitend mit Öffentlichkeitsarbeit, geprüft werden.

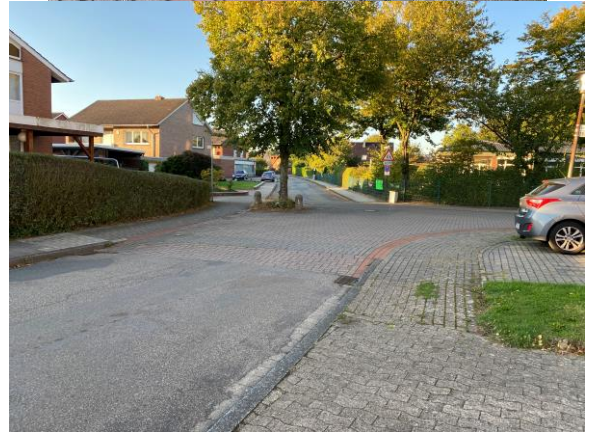
Im Kurvenbereich befindet sich mittig auf den Gehweg ein Laternenpfahl.

Diese Barriere sollte kontrastreich markiert werden.

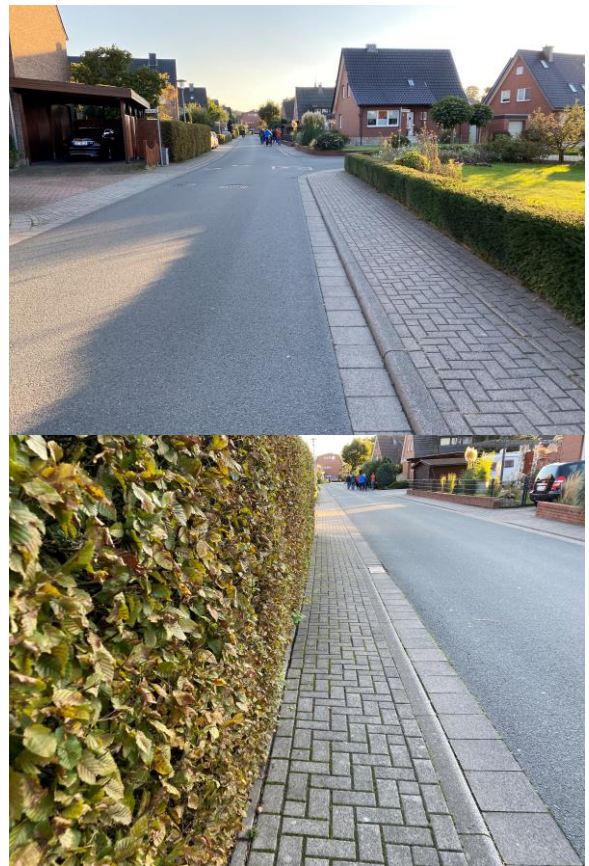
Die Gehwege entlang der Fangkampstraße weisen zum Teil keine Gehwege oder schmale Breiten auf, was zu Unsicherheit empfinden von zu Fuß Gehenden führt. Dies ist ein Schulweg, auf dem Schulkinder auch nebeneinander gehen. Die Straßenraumgestaltung begünstigt hohe Geschwindigkeiten. Es gibt keine Einengungen und die Strecke ist gerade.

Die Fangkampstraße sollte grundsätzlich eine barrierefreie ausreichend breite Infrastruktur für den Fußgängerverkehr erhalten. Da ein im Grünzug parallel geführter Grünweg für den Fußverkehr möglich ist, könnte die Fangkampstraße als Fahrradstraße weiter zu einer Geschwindigkeitsreduzierung beitragen und Radfahrende auf der Straße bündeln.

Ist dies nicht möglich, ist abhängig von Verkehrsstärke, Art der Straße etc. auch der Umbau in einen Verkehrsberuhigte Bereich ein sehr gutes Mittel, den zu Fuß Gehenden eine attraktive Infrastruktur anzubieten, da dann die gesamte Fahrbahnbreite dem Fußgänger zur Verfügung steht.

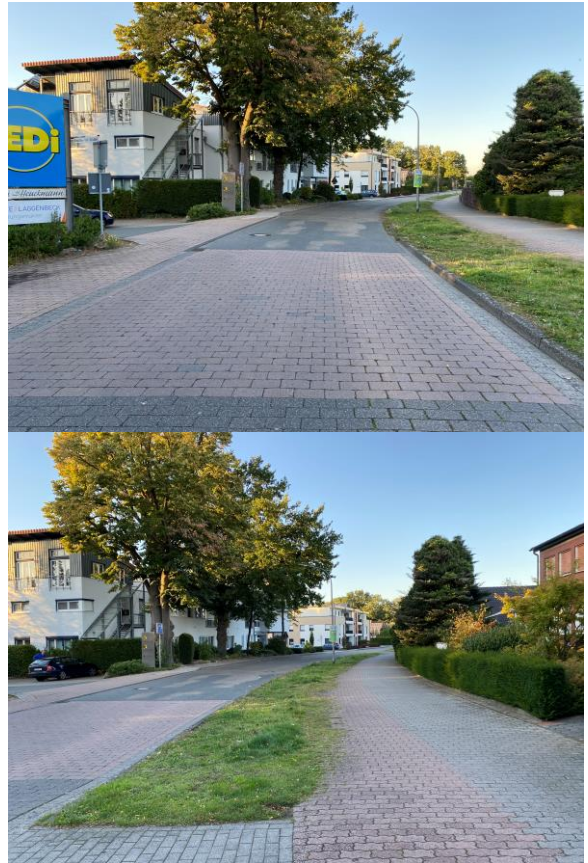
Diese Straße in der Tempo-30-Zone hat keine geschwindigkeitsdämpfenden Merkmale. Durch eine unzureichende Pflege des Grünstreifens zwischen Radweg und Fahrbahn wird der Radweg in seiner Breite eingeschränkt. Radfahrende weichen Richtung Gehweg aus, der durch eine andere Farbe getrennt ist. Dadurch entstehen Konflikte zwischen Fuß- und Radverkehr und das subjektive Sicherheitsgefühl von zu Fuß Gehenden sinkt.

Die Verwaltung sollte prüfen, ob der Radverkehr auf der Fahrbahn soll z.B. durch Kennzeichnung von Fahrradlogos ermutigt und die Kfz-Geschwindigkeit gedrosselt werden (z.B. durch eine Anrampung am Überweg) kann. Damit die Nebenanlage von Radverkehr entlastet wird, könnte hier der Radweg entfernt und der Gehweg mit dem Verkehrszeichen "Rad frei" angeordnet (VZ 239 + VZ 1022-10) werden. Eine regelmäßige Pflege des Straßenbegleitgrüns sollte erfolgen.

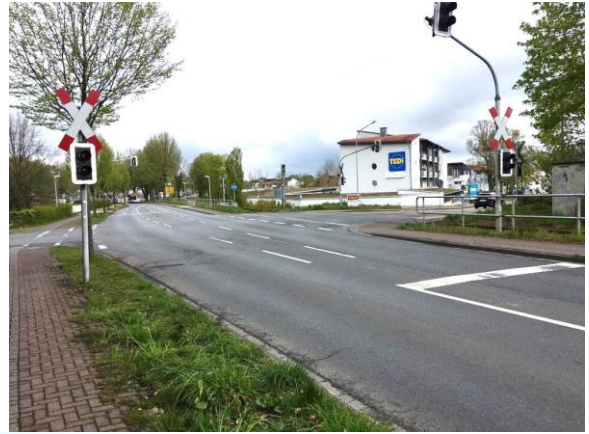
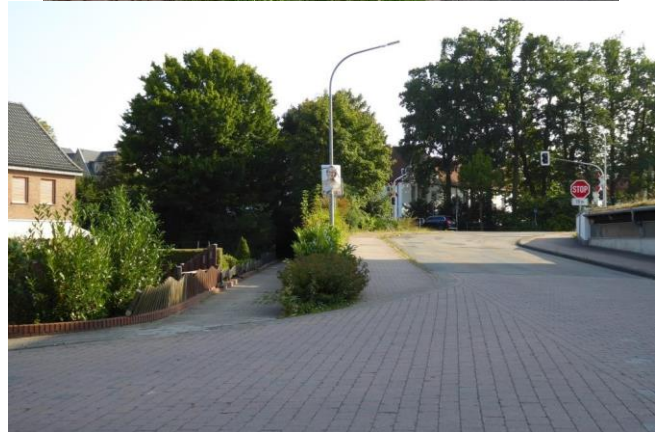
Der LSA-Knoten ist nur für den Fahrverkehr - nicht für den Fußverkehr - vorgesehen, weil es parallel die Unterführung gibt.

Da angesichts des neuen Bahnhaltepunktes angenommen wird, dass die Unterführung wegen der Umwegigkeit nicht ausreichend angenommen wird und unsignalisierte Querungen zu Fuß erwartet werden müssen, wird die Ergänzung des LSA-Knoten um entsprechende Fußwege und LSA-Ausstattung vorgeschlagen.

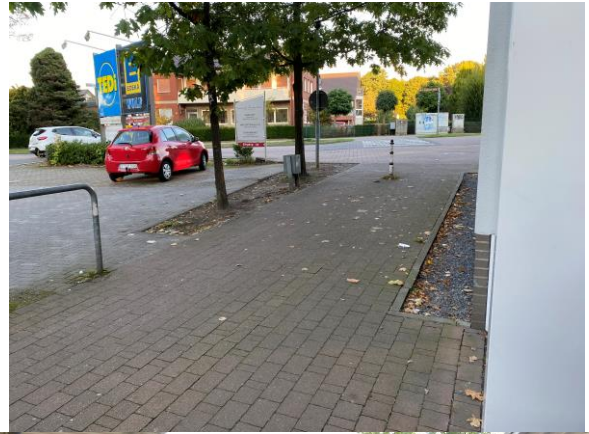
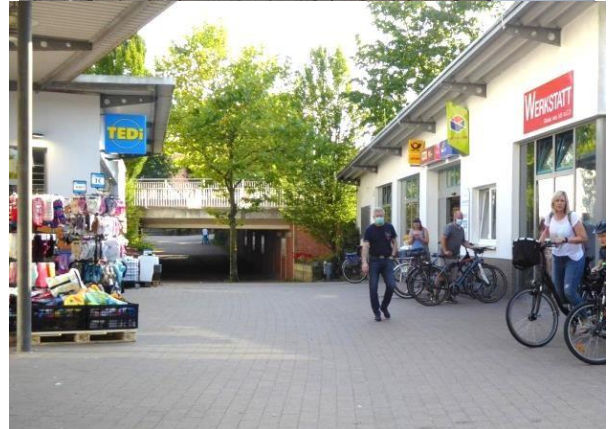
Hier kommt es, wie Teilnehmende berichten, an der Hausecke zu Konflikten zwischen Rad- und Fußverkehr. Außerdem scheint der Absperrpfosten ein schlecht sichtbares Hindernis zu sein.

Die Notwendigkeit des Pollers sollte überprüft werden. Falls weiterhin nötig: kontrastreiche Bodenmarkierungen anbringen, um den Poller für Seheingeschränkte oder bei schlechten Lichtverhältnissen sichtbarer zu machen. Mit zusätzlicher Möblierung (z.B. Pflanzentönen) und Piktogrammen sollte der Radverkehr geleitet werden und somit dem Fußverkehr Rückzugsräume bieten. Insbesondere die Hauswand vom Tedi sollte gesichert werden indem die Radfahrenden einen größeren Bogen fahren müssen. Die Kommunikation zur gegenseitigen Rücksichtnahme sollte auch hier intensiviert werden.

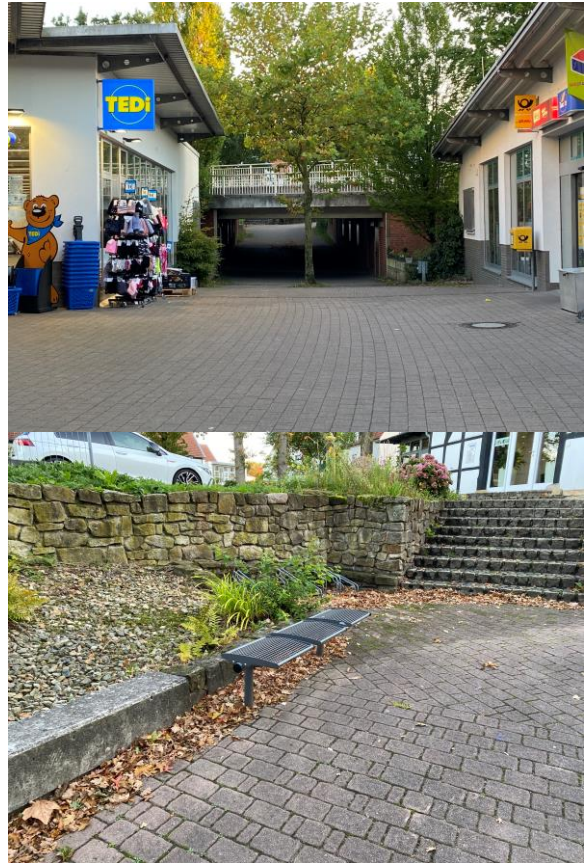
Die Unterführung ist tagsüber gut ausgeleuchtet, das andere Ende gut sichtbar. Die Teilnehmenden wünschen sich hier erweiterte Ruhemöglichkeiten. Der Radverkehr ist an dieser Stelle durch die leicht abschüssige Wegeführung recht schnell, durch die breite Ausgestaltung scheint es hier weniger Konflikte zu geben.

Eine ausreichende Beleuchtung der Unterführung sollte sowohl tagsüber als auch nachts sichergestellt werden. Zur Prävention von Konflikten zwischen schnellfahrenden Radfahrenden, könnten hier Markierungs- und Beschilderungsmaßnahmen zur gegenseitigen Rücksichtnahme aufgestellt werden.

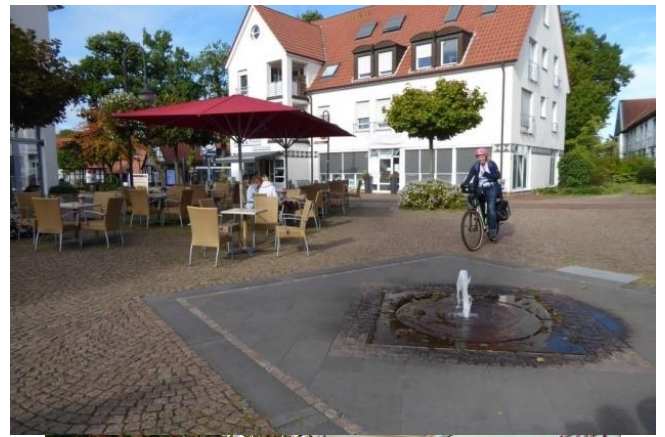
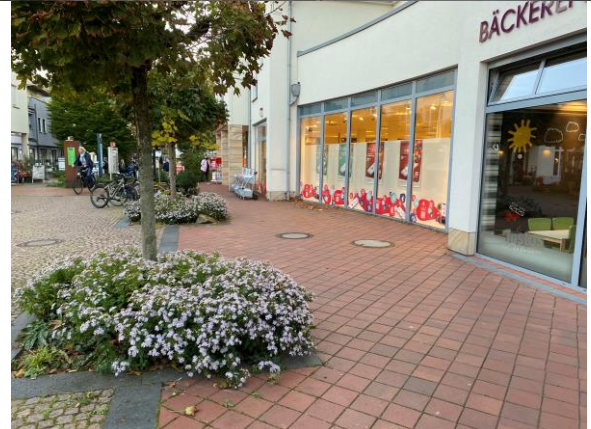
Über den Alter Rathausplatz führt eine NRW-Radroute. Diese ist vor Ort nicht erkennbar, so dass der Radverkehr nicht eindeutig über den Platz geführt wird. Es kommt immer wieder zu Konflikten zwischen Rad- und Fußverkehr.

Die Beschilderung und Markierung der Radverkehrsrouten (z.B. Logos im Boden) sollte erneuert werden, sodass Verkehrsteilnehmenden deutlich wird, dass hier Radverkehr geführt wird. Der Radverkehr sollte über die Platzmitte geführt werden. Die Barrierefreiheit der Achse für den Fußverkehr muss beachtet werden. Eine Beschilderung des Alten Rathausplatzes in eine Fußgängerzone mit "Rad frei" würde zusätzlich dazu führen, dass der Radverkehr Schrittgeschwindigkeit fahren muss. Dadurch würden Konflikte mit dem Fußverkehr vermindert werden.

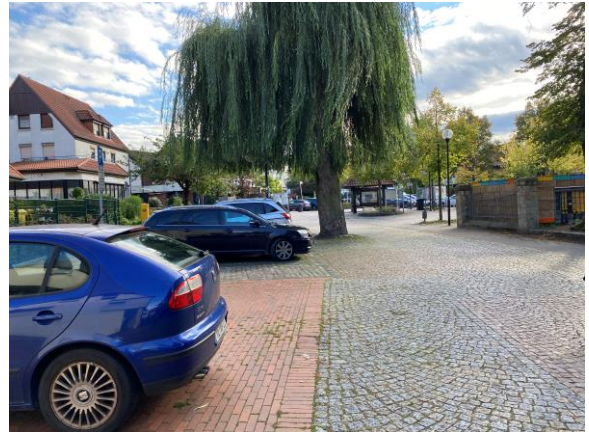
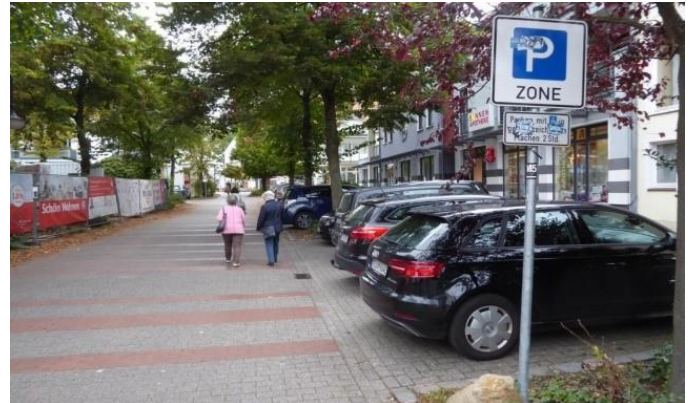
Der Markt um St. Aghata stellt den Mittelpunkt Mettingens dar. Heute ist dieser geprägt vom ruhenden Autoverkehr. Dies schränkt die Aufenthaltsqualität ein und sorgt für Parksuchverkehr im Zentrum. Am Markt wird teilweise außerhalb der markierten Stellplätze (d.h. letztlich illegal) geparkt. Die Diskussion um dauerhafte Durchfahrtspernung (nicht nur an Markttagen) läuft.

Für einen autofreien Marktplatz sollte die temporäre Kfz-Sperrung ausgeweitet werden. Das Parken sollte zur Steigerung der Aufenthaltsqualität neu geordnet werden. Dies ist dem Thema Parkraummanagement zuzuordnen. Generell ist anzustreben, im Ortskern nur Kurzzeitparken zu erlauben. Somit könnten die Flächen effizienter von mehr Personen genutzt werden. Das Langzeitparken der Beschäftigten und Bewohner:innen sollte außerhalb stattfinden. Parkverbote sollten geahndet werden. Um die Aufenthaltsqualität zu erhöhen kann als Pilotprojekt das Angebot der "Stadterrassen" des Zukunftsnetzes Mobilität NRW statt finden, welches Kfz-Stellplätze in Sitz- und Aufenthaltsmöglichkeiten umwandelt.

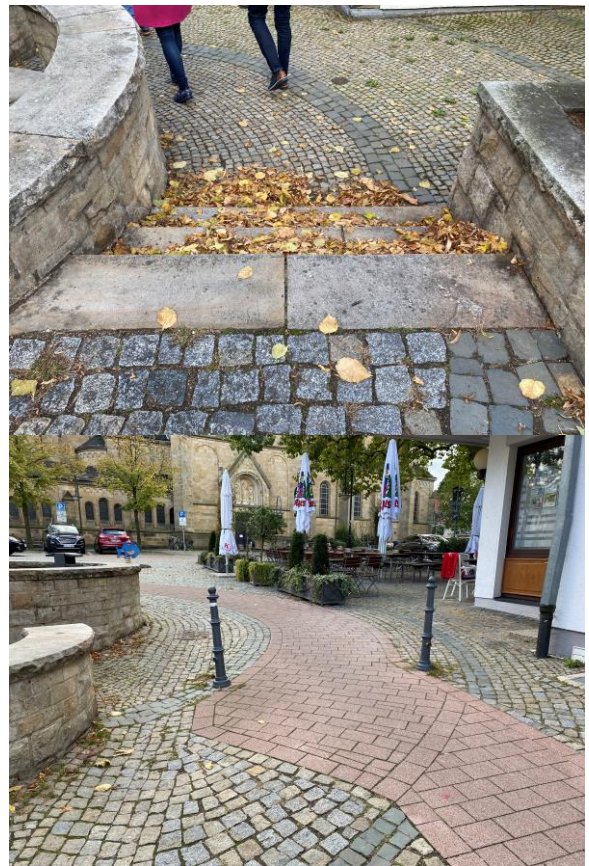
Poller und Treppe sind nicht ausreichend kontrastreich erkennbar.

Treppenanlagen sind über Vorderkantmarkierungen sichtbar zu machen. Bei Barrieren (z.B. Pollern) sollte immer die Notwendigkeit überprüft werden. Falls diese weiterhin nötig sind, sollten sie kontrastreich markiert werden.

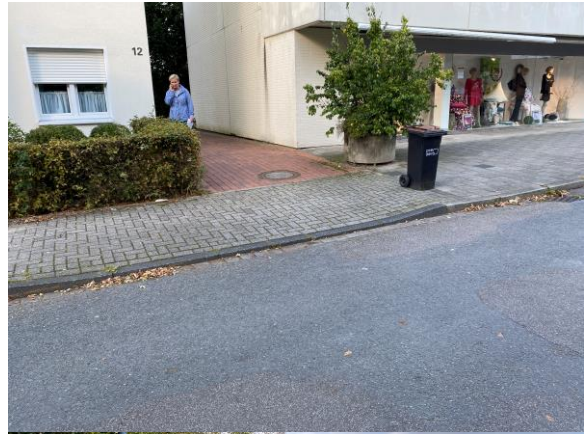
Dieser Durchgangsweg ist für Ortsfremde kaum zu erkennen. Auch einigen Teilnehmenden ist der verbindende Weg unbekannt.

Diese Wegeverbindung sollte verdeutlicht und sichtbarer gemacht werden. Dafür kann kurzfristig ein wegweisendes Schild sorgen, langfristig ist hierfür ein durchgängiges Leitsystem hilfreich. Außerdem kann der Weg durch (kreative) Markierungen in Szene gesetzt werden. Die Zuwege sollten mit einem barrierefreien Doppelbord ausgestattet werden.

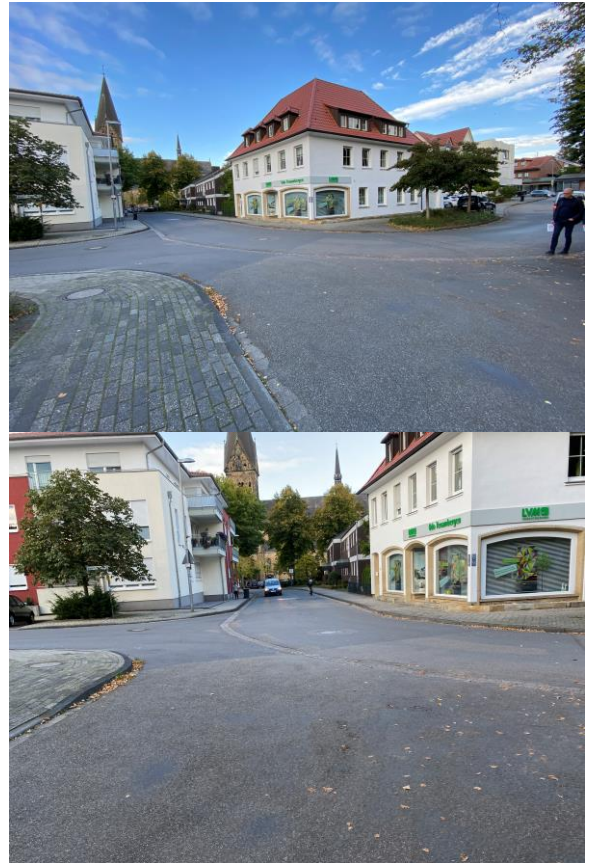
Die Verkehrsführung an diesem Knotenpunkt ist uneindeutig durch die ehemals abknickende Vorfahrt und nun Rechts vor Links-Regelung. Die Kreuzungsbereiche sind aufgeweitet, was das Queren für zu Fuß Gehende erschwert.

Hier sollte die Verwaltung prüfen, ob kurzfristig die Rechts vor Links-Regelung über die Markierung sog. "Haifischzähne" verdeutlicht werden kann.

Alternativ sollte das Pflaster aus der ehemals abknickenden Vorfahrt zurückgebaut und das VZ 2804 ("Hier gilt Rechts vor Links") angebracht werden, um dies zu kommunizieren.

Mittelfristig und im Zuge der Umgestaltung der K-v-Galen-Straße sollte die Einrichtung eines Mini-Kreisverkehrs geprüft werden, um die Fläche der Fahrbahn zu minimieren und eindeutige Querungsstellen zu schaffen. Die Gehwege sollten außerdem an den Eckpunkten vorgezogen werden.

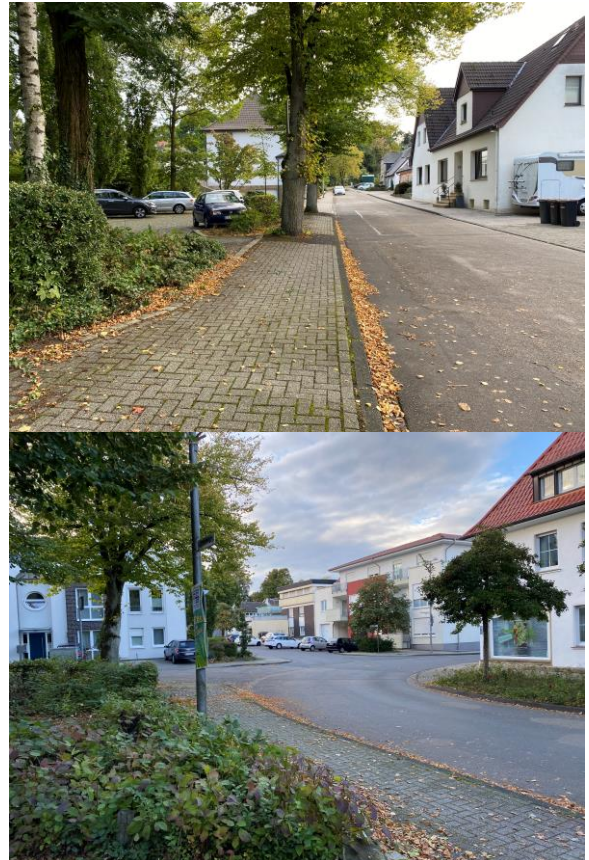
Die Gehwegbreite der Kardinal-von-Galen-Straße ist durch Bäume punktuell eingeschränkt. Mobilitätseingeschränkte müssen über einen angrenzenden Parkplatz gehen, dessen Oberfläche Kopfsteinpflaster ist. (Eine Bordsteinabsenkung ist nicht vorhanden, um den Parkplatz zu umgehen.)

Option 1: Es sollte geprüft werden, ob der Fußverkehr über den Parkplatz geführt werden kann. Hierzu müsste das Kopfsteinpflaster geschliffen werden und der Übergang zum Gehweg eindeutig und sicher ausgestaltet werden. Es wäre denkbar, auf einer Seite das Parken zu untersagen, um die Sicherheit zu erhöhen und Konflikte mit dem Kfz-Verkehr zu vermeiden. Option 2: Es sollte geprüft werden, ob der Straßenraum umgestaltung werden kann. Langfristig sollte bei einer Straßenraumneugestaltung der Gehweg breiter ausgeführt werden, sodass trotz Berücksichtigung der Bäume ein barrierefreier Gehweg vorhanden ist. Die kann auch punktuell durch Einengung der Fahrbahn auf Höhe der Bäume ausgeführt werden. (Die Fahrbahn ist aktuell ca. 5,5m breit und könnte auf ein Maß von 4 Metern reduziert werden. Bei einem Maß von 4 Metern können sich zwei Kfz nicht mehr begegnen, die Begegnung von Kfz und Radverkehr ist jedoch möglich. Der gewonne Raum sollte dem Gehweg zugeteilt werden)

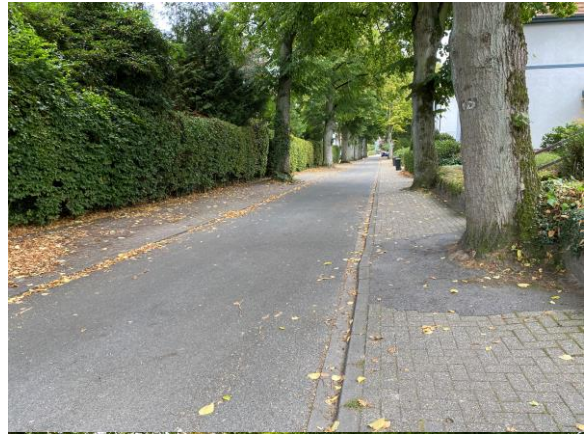
An der Ludgerischule herrscht starker Elterntaxi-Verkehr. Kinder die mit dem Fahrrad, Roller oder zu Fuß zur Schule kommen, werden massiv durch haltende, parkende und rangierende Kfz gefährdet. Zusätzlich fährt und hält der Schulbus auf der Kolpingstraße. Die Gehwege entlang der Kolpingstraße sind nicht durchgängig vorhanden und zusätzlich durch Bäume in ihrer Breite eingeschränkt. Die vorhandene Querungsstelle ist durch die eingeschränkte Sicht nicht ausreichend gesichert.

Die Querungsstelle, die auf dem neuen Schulweg zur Ludgerischule liegt, ist nicht ausreichend gesichert. Hier sollte eine Fahrbahneinengung geprüft werden. Damit die querenden Schulkinder hinter den Bäumen besser gesehen werden. So würde die Fahrbahn punktuell nur einstreifig passierbar sein, der Querungsweg für zu Fuß Gehende verkürzt und die Kfz-Geschwindigkeit auf der Kolpingstraße reduziert werden. Dies ist kurzfristig über Markierungen und das Setzen von Pollern möglich.

Generell sollte geprüft werden, ob die gesamte Kolpingstraße ohne starken Umbau verkehrsberuhigt werden kann (VZ 325), da die Gehwege zu schmal sind und die Bäume die Sicht auf die Schulkinder versperren. Auch der Knotenpunkt zu Beginn der Straße könnte dies durch eine Anrampung verdeutlichen und zur Geschwindigkeitsreduzierung beitragen. Im Rahmen eines Schulischen Mobilitätsmanagements sollte die gesamte Palette versucht werden, um den starken Elterntaxiverkehr zu reduzieren. Dies schließt auch die Prüfung einer Schulstraße ein.

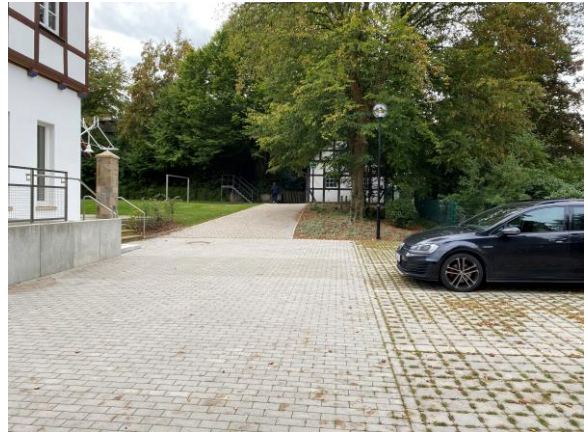
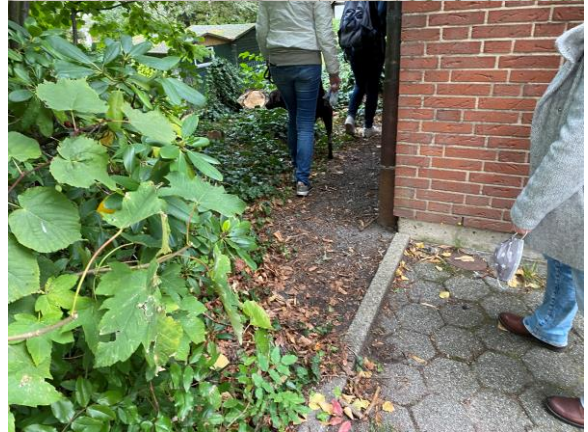
Dieser Weg wird von vielen Schulkindern als Schulweg genutzt, da er abkürzend und abseits des Kfz-Verkehrs verläuft. Bislang ist dieser Weg schmal und ungesichert.

Dieser Weg sollte auf Grund seiner Relevanz für Schulkinder und als alternativer Schulweg (abseits der Straße) verkehrssicher und attraktiver gestaltet werden. Dafür sollte dieser ausreichend breit, beleuchtet und sichtbar sein.

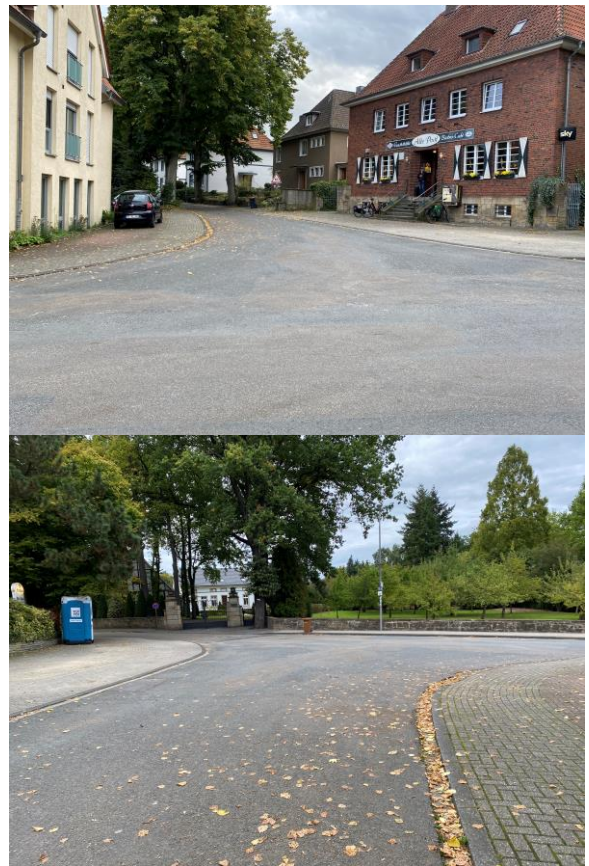
Der Knotenpunkt ist zu weit aufgeweitet für eine sichere Querung zur Schule. Hier stand früher nach Aussage von Beteiligten ein*e Verkehrswächter*in. Das VZ 356 Verkehrshelfer ist noch vorhanden. Kinder sind auf dem Weg zur Schule hier sowohl zu Fuß als mit dem Rad unterwegs.

Dieser starkt aufgeweitete Knotenpunkt sollte komplett umgestaltet werden. Der Aufweitungsbereich des Knotens sollte so eng wie möglich (Schleppkurven beachten) gestaltet und somit die Fahrbahflächen auf ein Notwendiges reduziert werden. Seitenräume sollten wegen der besseren Sichtbeziehung und dem kürzerem Querungsweg vorgezogen werden. Dies kann auch kurzfristig durch Markierung und Poller gelöst werden. Zu prüfen wäre auch ein Fußgängerüberweg über die Kolpingstraße. Sollte die Kolpingstraße Verkehrsberuhigter Bereich werden, ist auch hier eine Aufpflasterung und eine andere Gestaltung zu prüfen, um die Einfahrt in den Verkehrsberuhigten Bereich auch optisch zu verdeutlichen.

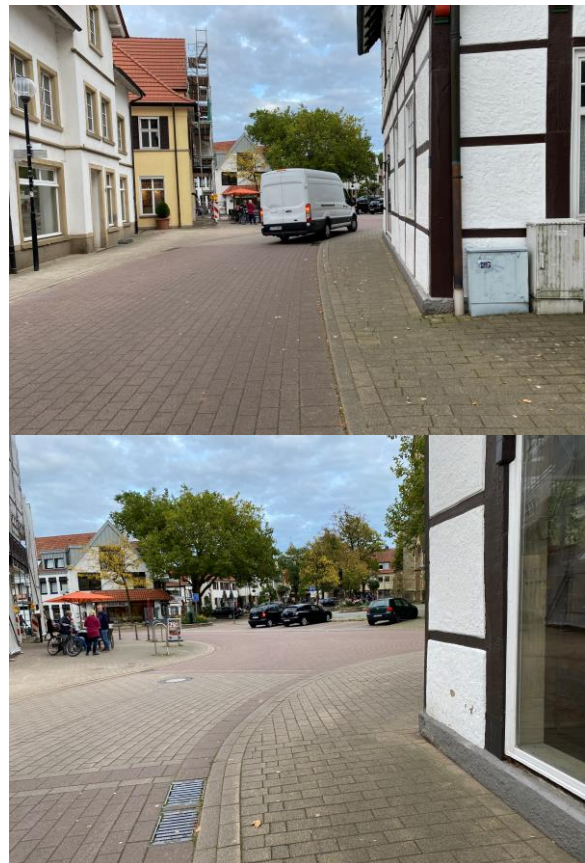
Der durchgehend abgesenkte Bordstein sorgt dafür, dass Fahrzeuge im Kurvenbereich die Flächen des Gehweges mitbenutzen und diesen teilweise überfahren.

Hier sollten Poller am Rande des Gehweges gesetzt werden, um ein Ausholen von Kfz im Kurvenbereich zu verhindern.

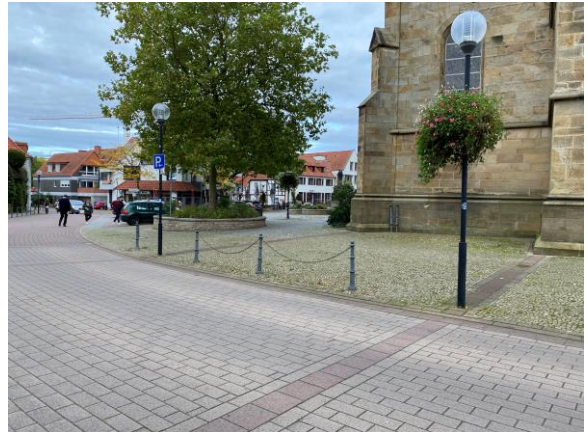
Die angebrachten Ketten zwischen den Pollern stellen für Seheingeschränkte ein Hindernis dar. Zudem verhindern diese das Queren der Fahrbahn.

Die angebrachten Ketten zwischen den Pollern sollten entfernt werden, sodass zu Fuß Gehende die Fahrbahn an jeder Stelle queren können.

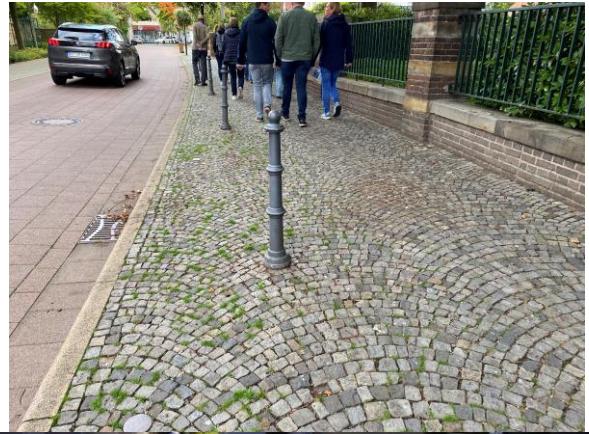
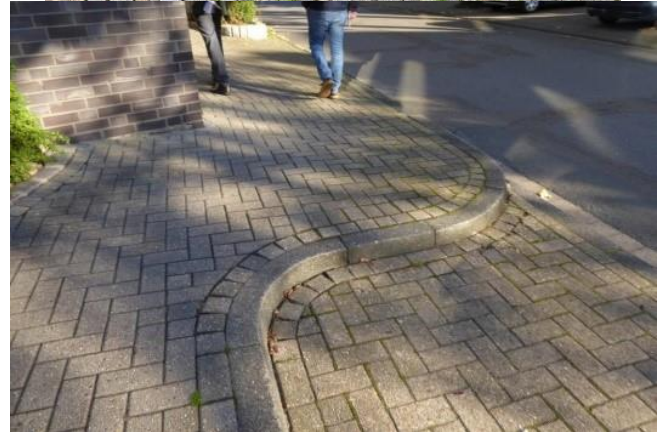
Poller stehen teilweise weiter entfernt vom Bord als notwendig wäre. Zudem sind diese nicht kontrastreich markiert.

Es sollte geprüft werden, ob alle Poller einheitlich 50 cm von der Fahrbahn entfernt versetzt werden können, sodass der nutzbare Raum für den Fußverkehr vergrößert wird. Die Poller sollten kontrastreich markiert werden und hohe Bordkante an Parktaschen entfernt oder durch Reflektoraufkleber sichtbar gemacht werden.

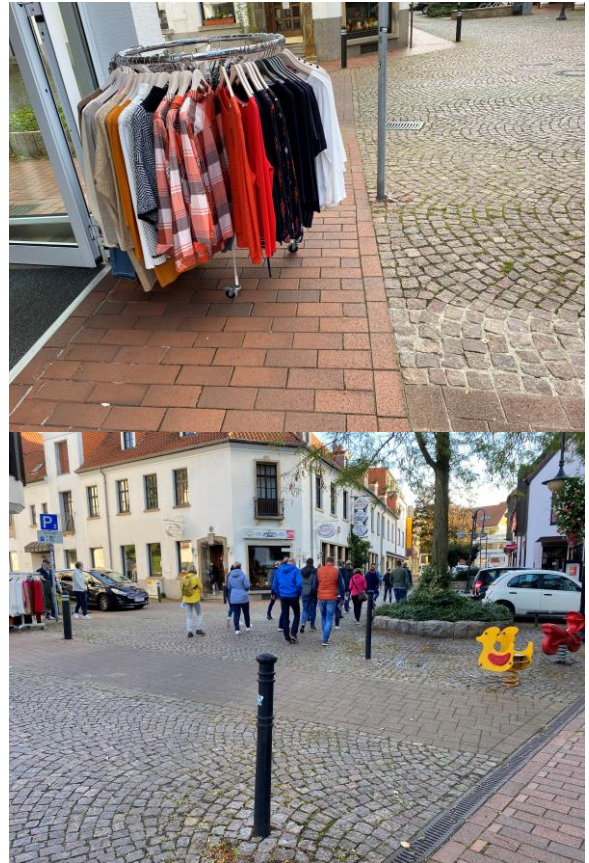
Geschäftsauslagen des Einzelhandels schränken den Teil des Bereiches ein, an der eine glatte Oberfläche besteht.

Die Geschäftsauslagen sollten auf den Bereich des Natursteinpflasters platziert werden, sodass die ebene Oberfläche des Gehweges frei ist. Die Geschäftsleute sollten über Barrierefreiheit und empfohlene Alternativen aufgeklärt werden.
