Maßnahmen-Nr. MET010

Kommune Mettingen

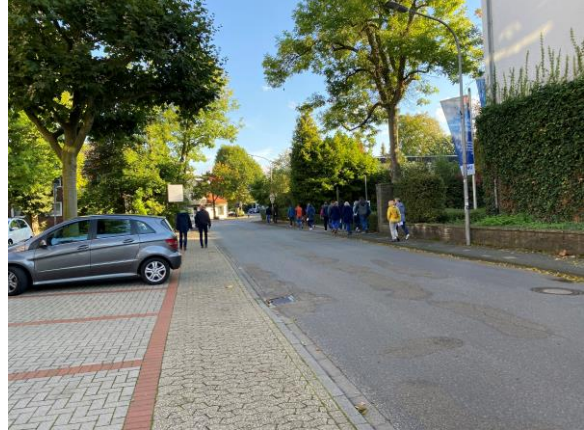
Der Bordstein ist in einigen Abschnitten der Straße sehr geneigt. Besonders im Bereich der Zufahrt zu Haus-Nr. 15.

Durch die Neigung wird die Mobilität bspw. im Rollstuhl oder mit einem Rollator erschwert, da sich diese in Richtung Fahrbahn bewegen. Bei Zufahrten ist in Zukunft darauf zu achten, dass der Gehweg weiterhin auf gleichem Niveau geführt wird und der Bordstein eine Anrampung enthält.

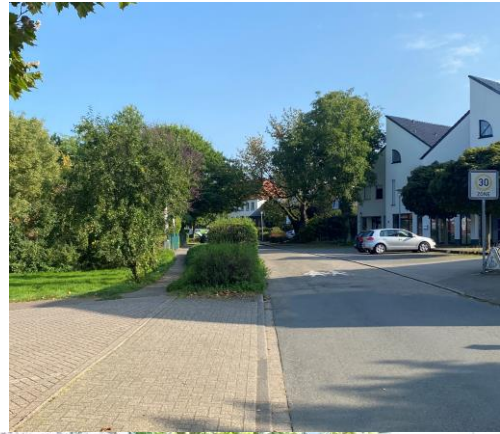
Der Gehweg des Muckhorster Weges endet ca. 50 Meter vor der Einmündung zur Ibbenbürener Straße und mündet in einen unbefestigten Trampelpfad mit ungenügendem Grünschnitt. Nach ca. 20 Metern beginnt wieder ein befestigter Gehweg.

Für eine ausreichende Beleuchtung und Förderung der subjektiven Sicherheit sollte der Gehweg direkt an der Fahrbahn anliegend fortgeführt werden. Der unbefestigte Weg ist zurückzubauen und ggfs. zur Kompensation mit Hecken zu bepflanzen.

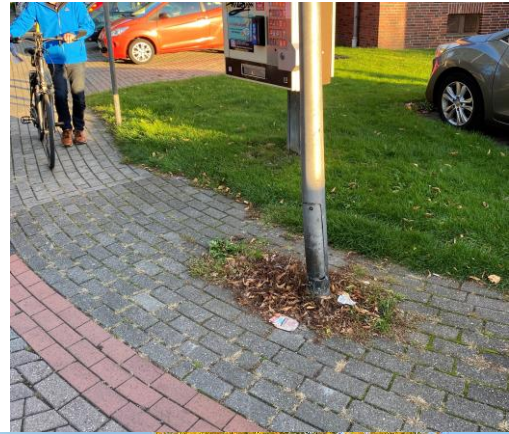
Im Kurvenbereich befindet sich mittig auf den Gehweg ein Laternenpfahl.

Diese Barriere sollte kontrastreich markiert werden.

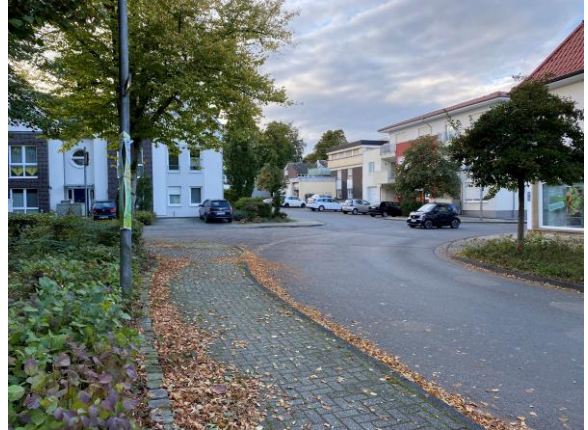
Dieser Durchgangsweg ist für Ortsfremde kaum zu erkennen. Auch einigen Teilnehmenden ist der verbindende Weg unbekannt.

Diese Wegeverbindung sollte verdeutlicht und sichtbarer gemacht werden. Dafür kann kurzfristig ein wegweisendes Schild sorgen, langfristig ist hierfür ein durchgängiges Leitsystem hilfreich. Außerdem kann der Weg durch (kreative) Markierungen in Szene gesetzt werden. Die Zuwege sollten mit einem barrierefreien Doppelbord ausgestattet werden.

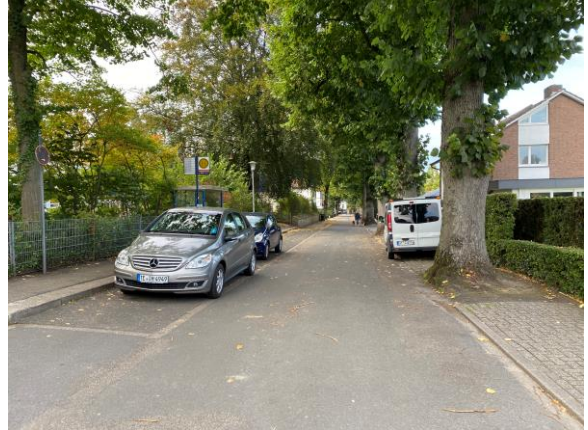
Die Querungsstelle, die auf dem neuen Schulweg zur Ludgerischule liegt, ist nicht ausreichend gesichert. Hier sollte eine Fahrbahneinengung geprüft werden. Damit die querenden Schulkinder hinter den Bäumen besser gesehen werden. So würde die Fahrbahn punktuell nur einstreifig passierbar sein, der Querungsweg für zu Fuß Gehende verkürzt und die Kfz-Geschwindigkeit auf der Kolpingstraße reduziert werden. Dies ist kurzfristig über Markierungen und das Setzen von Pollern möglich.

Generell sollte geprüft werden, ob die gesamte Kolpingstraße ohne starken Umbau verkehrsberuhigt werden kann (VZ 325), da die Gehwege zu schmal sind und die Bäume die Sicht auf die Schulkinder versperren. Auch der Knotenpunkt zu Beginn der Straße könnte dies durch eine Anrampung verdeutlichen und zur Geschwindigkeitsreduzierung beitragen. Im Rahmen eines Schulischen Mobilitätsmanagements sollte die gesamte Palette versucht werden, um den starken Elterntaxiverkehr zu reduzieren. Dies schließt auch die Prüfung einer Schulstraße ein.
